海骏达广场

水土保持监测总结报告

监测单位：广东粤地生态科技有限公司

二〇一九年六月

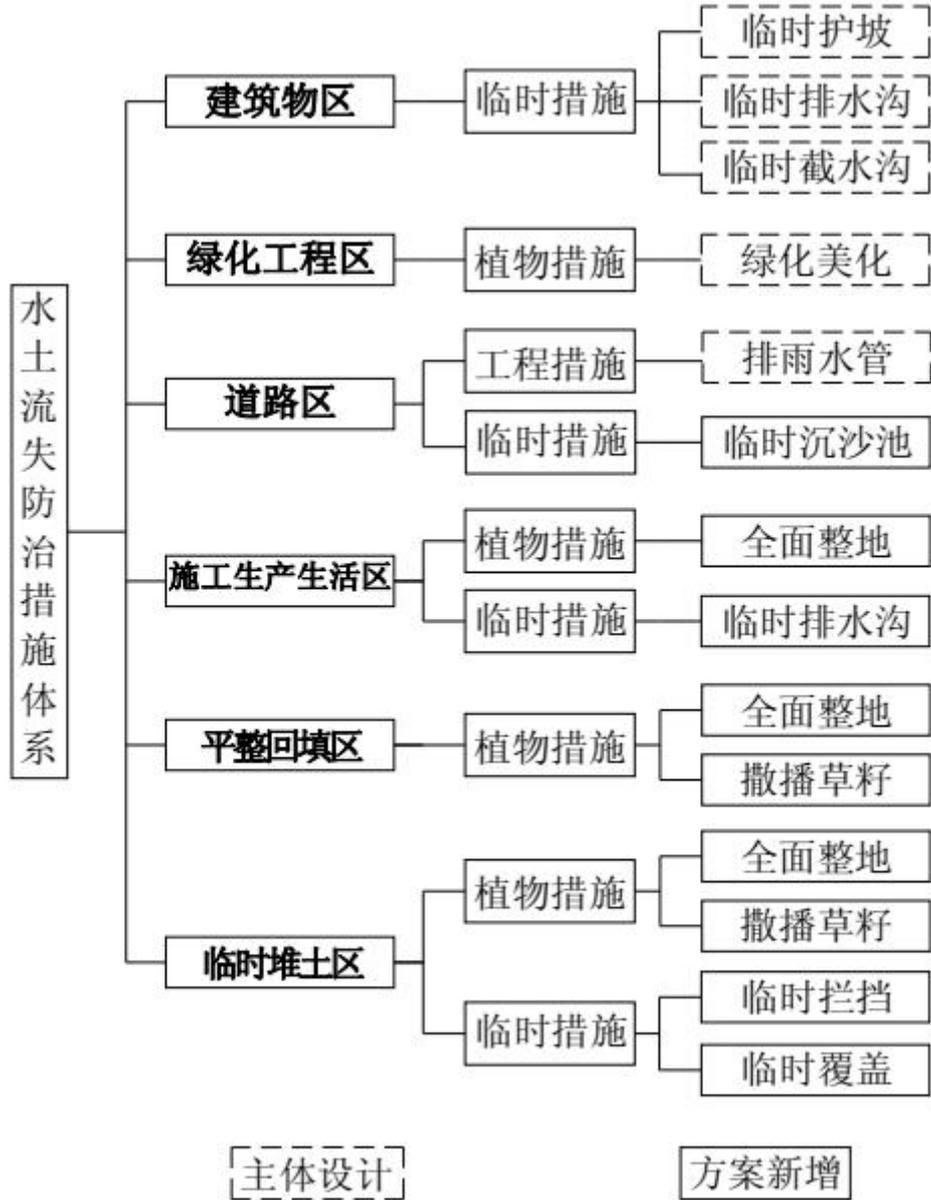
图 2-1 本项目水土流失防治体系框图

本项目水土保持措施体系图见下图 2-1，实际完成水土保持工程量见下表 2-2。

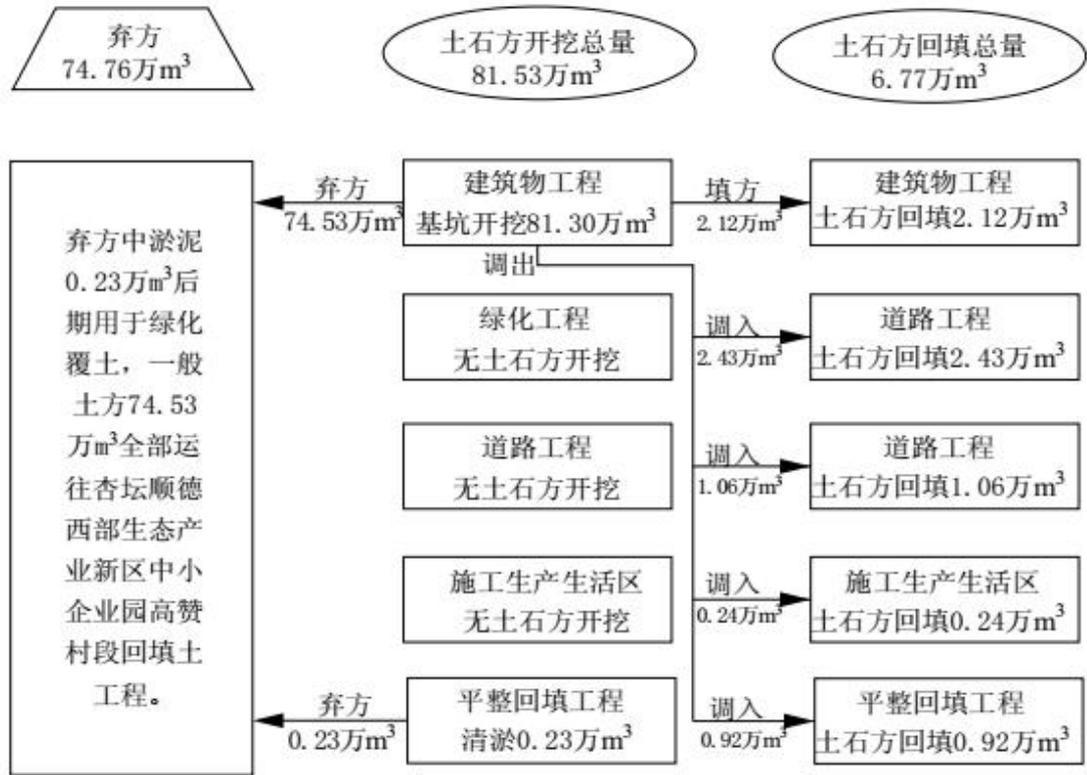
图 3-1 土石方平衡流向图

项目区土石方开挖总量 81.53 万 m³，石方回填总量 6.77 万 m³，弃方 74.76 万 m³，弃方中淤泥 0.23 万 m³，堆放于项目临时堆土区，后期用于绿化覆土，一般土方 74.53 万 m³，运往杏坛顺德西部生态产业新区中小企业

园高赞村段回填土工程，土石方平衡流向图见下图 3-1。
